# #19-NA-157: Fuga de líquido de frenos en la pinza, agrietamiento, rendimiento reducido de los frenos, fricción o chirridos, aspecto de la pintura de la pinza - (30-sep-2020)

| Marca: | Modelo: | Año modelo: | | VIN: | | Motor: | Cambio: |
|---|---|---|---|---|---|---|---|
| Chevrolet | Camaro | 2016 | 2021 | - | - | Todos | Todos |

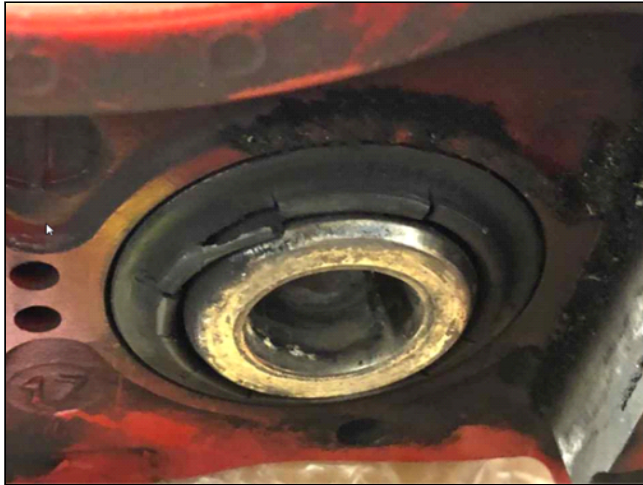
| Causa | <p><b>Nota:</b> En los vehículos empleados con frecuencia para pruebas de pista, cambiar la funda de la pinza debe formar parte del mantenimiento del vehículo.</p> |

La causa del problema puede ser que las fundas de pinza se someten a un control térmico/de agrietamiento, que permite la fuga del líquido de frenos. El control térmico se producirá cuando la pinza haya estado expuesta a un calor intenso generado durante el frenado. La ilustración anterior muestra un ejemplo de este daño.

**Importante:** Los kits de fundas de pinza están disponibles a través de los repuestos CCA y deben usarse para reparar las pinzas. NO sustituya las pinzas por ese motivo.  
Inspeccione las fundas de pinza en busca de grietas y sustitúyalas según necesidad. Consulte el *Reacondicionamiento de la pinza de freno delantera o trasera* correspondiente en SI.
